ZÁVAZNÝ BULLETIN

M 137 A/11a
M 137 AZ/6a
M 337 A/5a
M 337 AK/2a

TÝKÁ SE: Úpravy odvzdušnění vstříkovacího čerpadla LUN 5150.01, použitych u motorů M 137A, M 137AZ, M 337A, M 337AK.

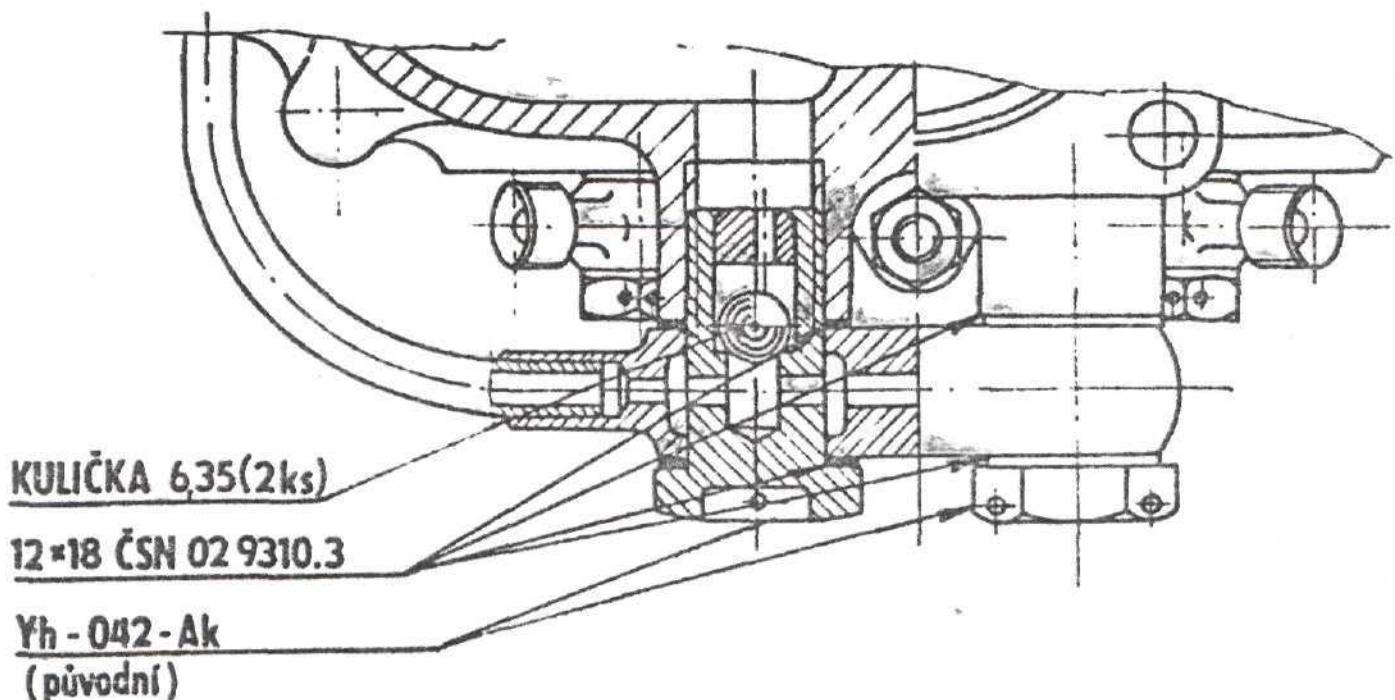
Původní provedení

DŮVOD : Během akrobatického provozu letounů může dojít k přeskrcení průtoku přepadového paliva a tím k zavzdusnéni vstříkovacího čerpadla.

(s kuličkami Ø 6,35 ve spodních ventilech)

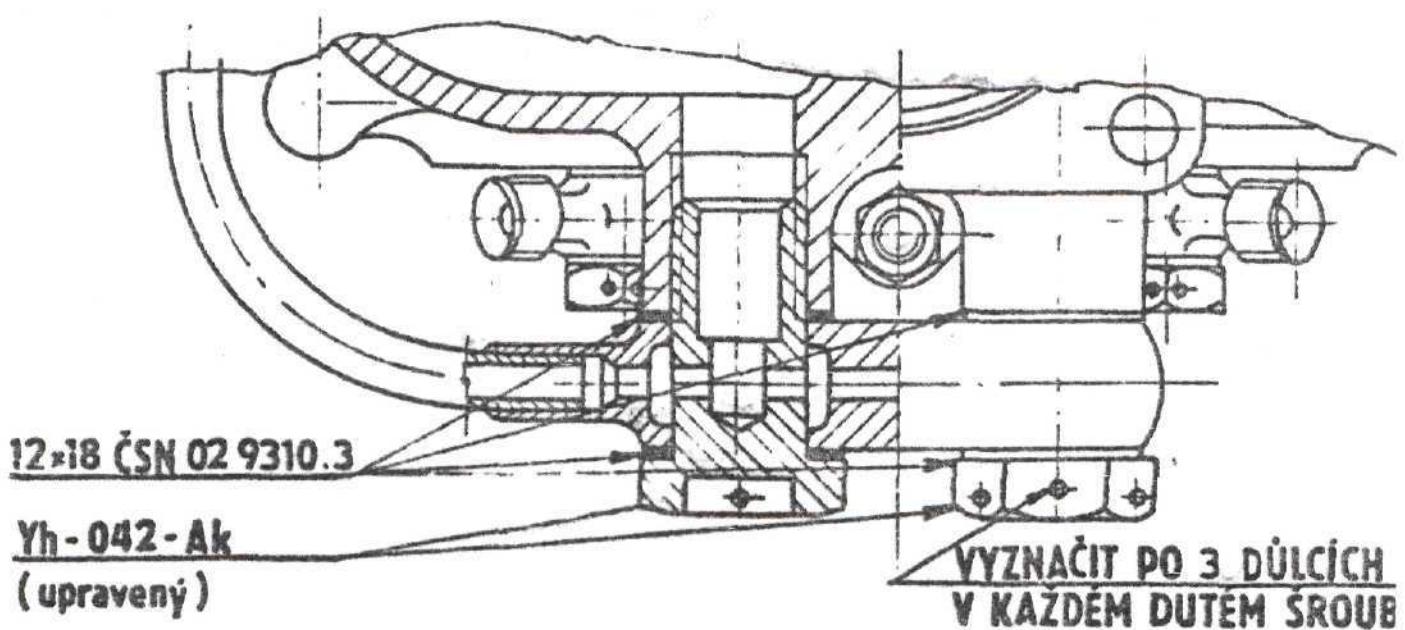
Úprava spodních ventilů

(bez kuliček Ø 6,35 a mosazných zátek)

3. Uvnitř postupně oba spodní kuličkové ventily Yh-042-Ak za šestihran do svéráku stojanové vrtačky a opatrně odvrtat zalisovanou mosaznou zátku vrtákem vedeným vystředěným otvorem Ø 2mm. Při vrtání použít vrták Ø 5,5 mm a vrtat do hloubky maximálně 5,5 mm.
Mosaznou zátku po odvrtání vystředění díry Ø 5,5 mm vyjmout spolu s kuličkou Ø 6,35 z dutiny dutého šroubu. Otřepy, vzniklé při vrtání, odstranit a začistit.

4. Do 3 ploch šestihranu obou šroubů (ploch bez pojišťovacích děr) navrtat nebo vyklepnout důlkíkem po 3 důlkách o průměru cca 1,5 mm. Otřepy začistit jemným pilníkem.
Dílky slouží pro rozlišení původního a nového provedení ventilů.
