M 4-III/18

INFORMAČNÍ BULLETIN

M 332/30

Týká se: Vyjímání a montáže pojistek pístního čepu u motorů M 4-III, M 6-III, M 332 a M 337.

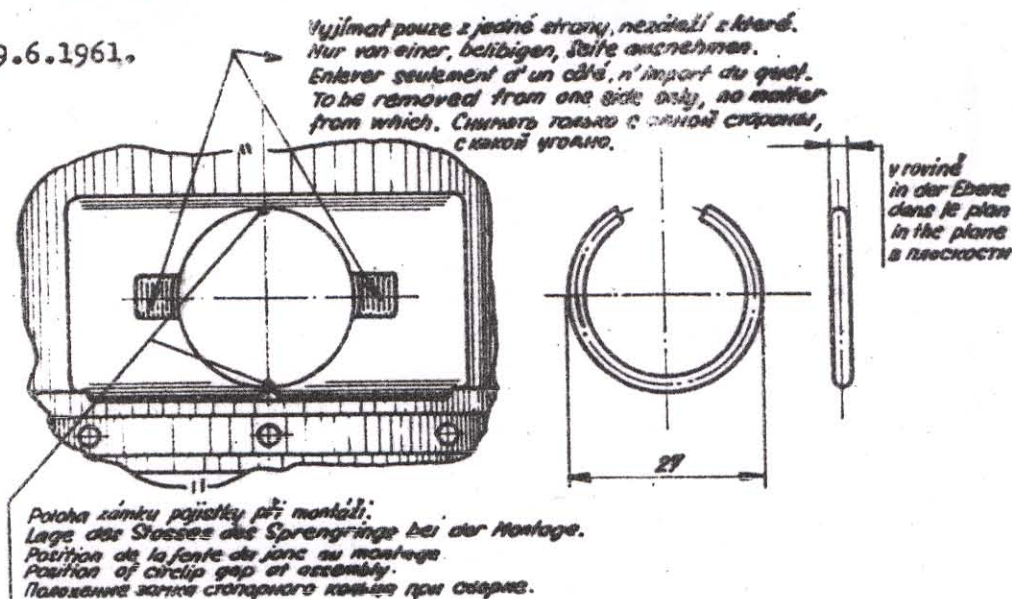
Důvod: Vážné závady zaviněné pojistkami pístního čepu po předepsané částečné revizi motorů u uživatele.

Opatření: Demontáž pístních pojistek provádějte šroubovákem se zaoblenými hranami a pouze z jedné strany, jak je uvedeno na obrázku. Při vyjímání pojistky se nesmí pomáhat pojistce v dalších místech šroubovákem, aby se nepoškodil zbytečně píst. Před novým namontováním pojistky, tuto zkontrolujte. Pojistka ve volném stavu musí mít rozměr 27 mm, musí být rovinná a nesmí se žádným způsobem opravovat! Při montáži musí být zámek pojistky v ose pístul.
Nevyhovuje-li pojistka těmto podmínkám nutno ji nahradit novou. Montáž /naražení/ pojistky provádějte pouze předepsaným narážčem č.v. Z2-01503-00.
