## INFORMAČNÍ BULLETIN

Č. M 337/65

**TÝKÁ SE:** Objímky sacích a výfukových ventilů č.v. Sc 2717 a Sc 2723 u leteckých motorů M 337.

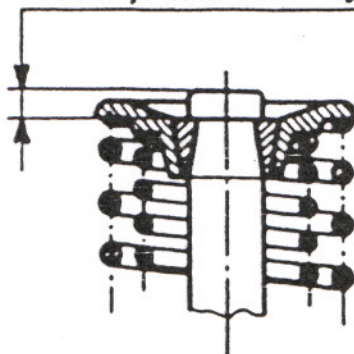
**DŮVOD:** Během letového provozu došlo v ojedinělých případech k poškození objímek sacích a výfukových ventilů.

*min. 3,2mm sací i výfukový ventil*

1. Ve výrobním závodě byly zpřesněny tolerance ovlivňující vůle v uložení objímek.
2. V opravárenském závodě se provádí vymezení vůlí výběrem jednotlivých dílů.
3. K odstranění uvedených závad u uživatelů motorů M 337 je nutno při každé demontáži vačkové skříně překontrolovat převýšení konce dřívku ventilů nad objímkou. Tato hodnota musí být min. 3,2 mm. V případě poškození objímek je nutno provést jejich výměnu za nové objímky, které je nutno před rozdělením označit a po začištění lomu montovat obě poloviny společně.

Objímky a talířky pružin ventilů jednotlivých hlav a motorů jsou nezaměnitelné a proto musí být při opětné montáži montovány na stejný ventil a stejnou hlavu.
